# La restauració del Panteó Reial de Santes Creus

JAVIER CHILLIDA

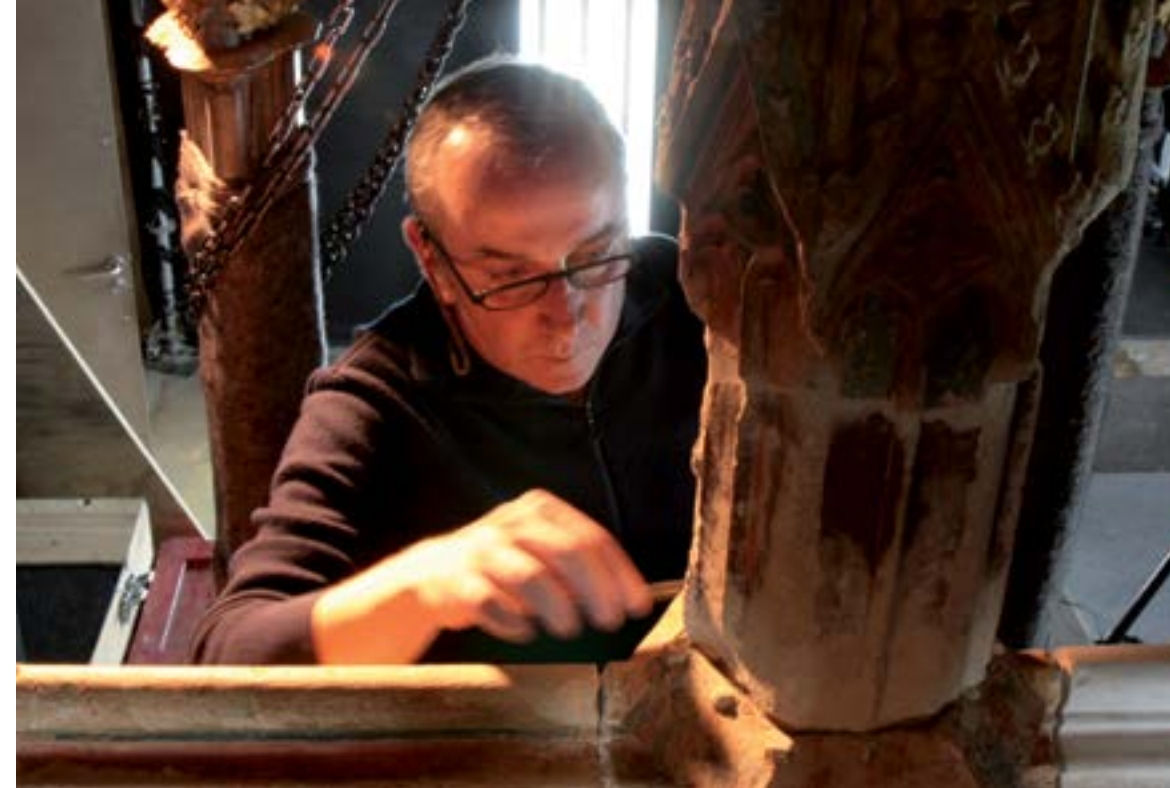
Javier Chillida treballant en el temple de la tomba de Pere el Gran. MHC / Sol Cidràs.

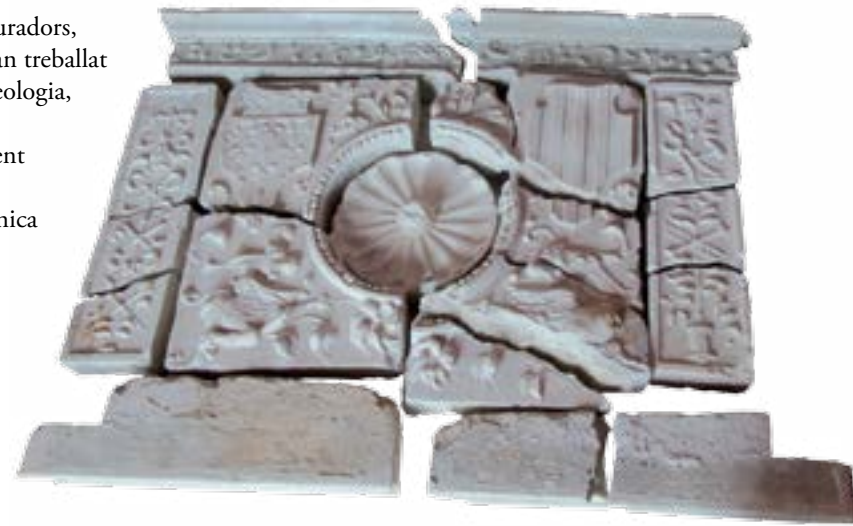
Estat del frontal d'alabastre de la tomba de Jaume II i Blanca d'Anjou durant el procés de restauració.

- el desmuntatge i recol·locació del frontal d'alabastre als peus dels reis, disposant noves columnetes de suport de pedra que substitueixen a les precedents, trencades. El frontal és un element creat expressament per embellir el sepulcre mentre que els frisos laterals, pel seu disseny i falta de transició formal respecte al frontal, són peces aprofitades d'un altra obra o projecte. Els escuts d'Aragó i d'Anjou, a més de la peça circular desmuntable al centre de l'estructura, certifiquen la realització intencionada del frontal per la tomba dels reis.

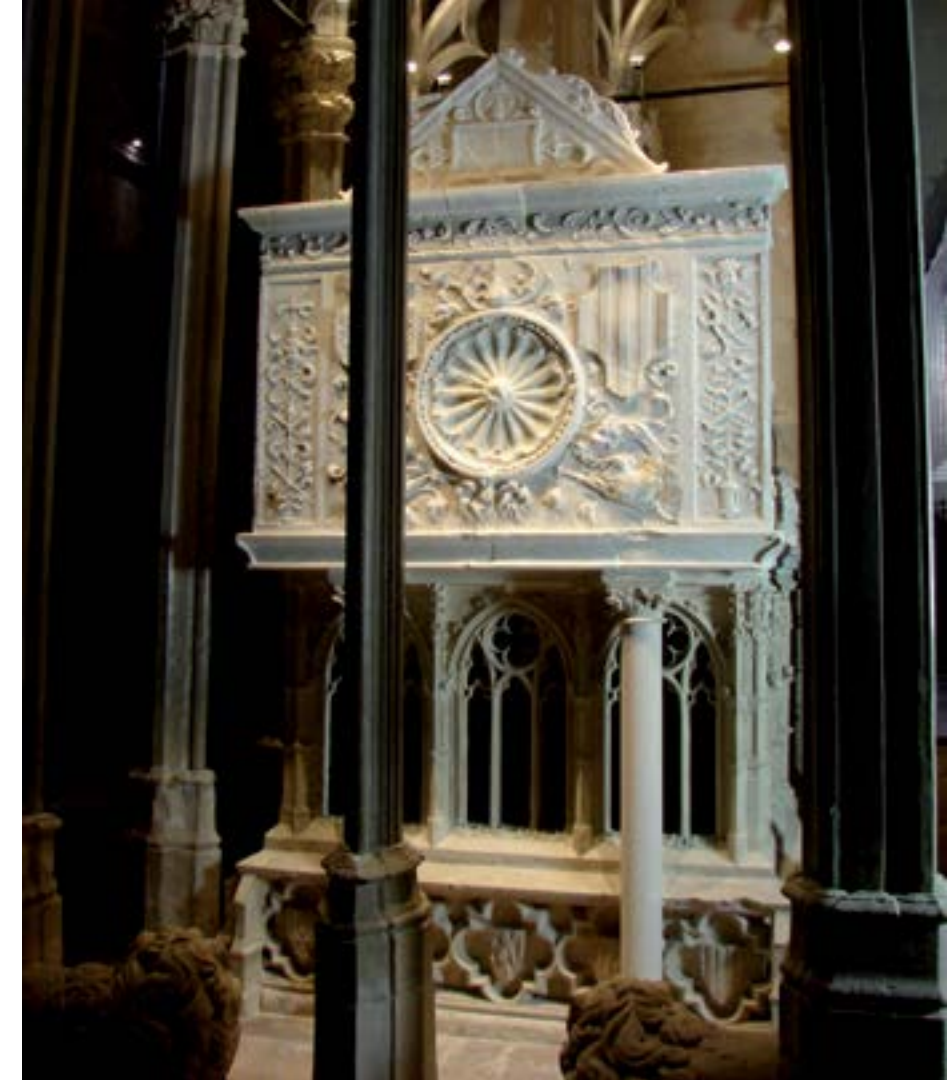
Mausoleu de Jaume II i Blanca d'Anjou una vegada restaurat i amb la nova il·luminació.

- l'eliminació del repintat de 1989 de colors opacs blanc i ataronjat, que cobria tota la superfície dels arcs, traceries, pinacles i volta del temple, descobrint la policromia subjacent del Renaixement. Es tracta d'una policromia feta amb veladures transparents de color marró sobre fons blanc a les traceries del temple, i color ataronjat i negre a les formes vegetals, pinacles i interior de la volta

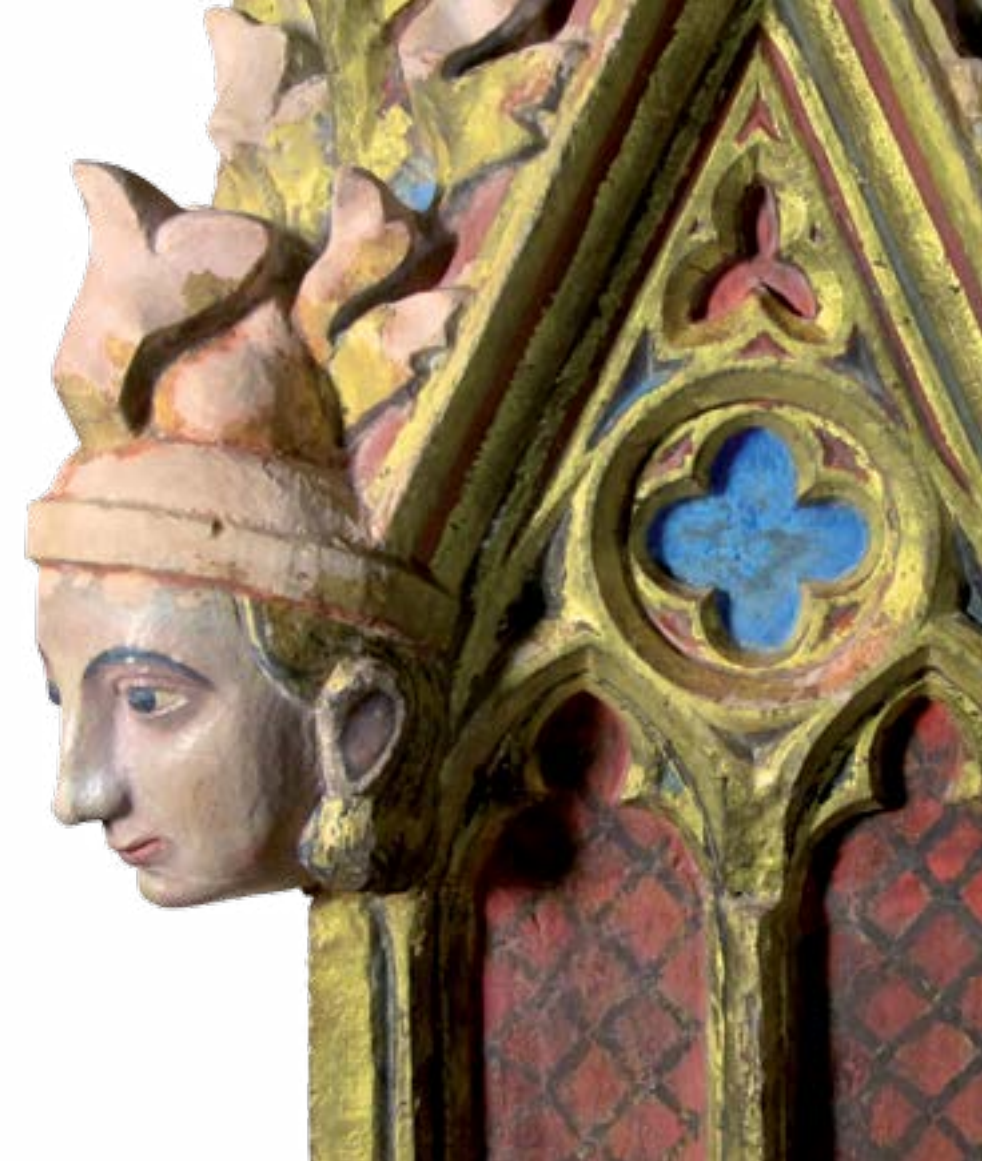
Detall del conjunt escultòric policromat del temple del sepulcre de Pere el Gran.
